BASISRAPPORT

ARCHEOLOGISCHE PROSPECTIE

LANDEGEM LANDEGEMDORP (prov. OOST-VLAANDEREN)

Afdeling Archeologie
Rapport 2014/19

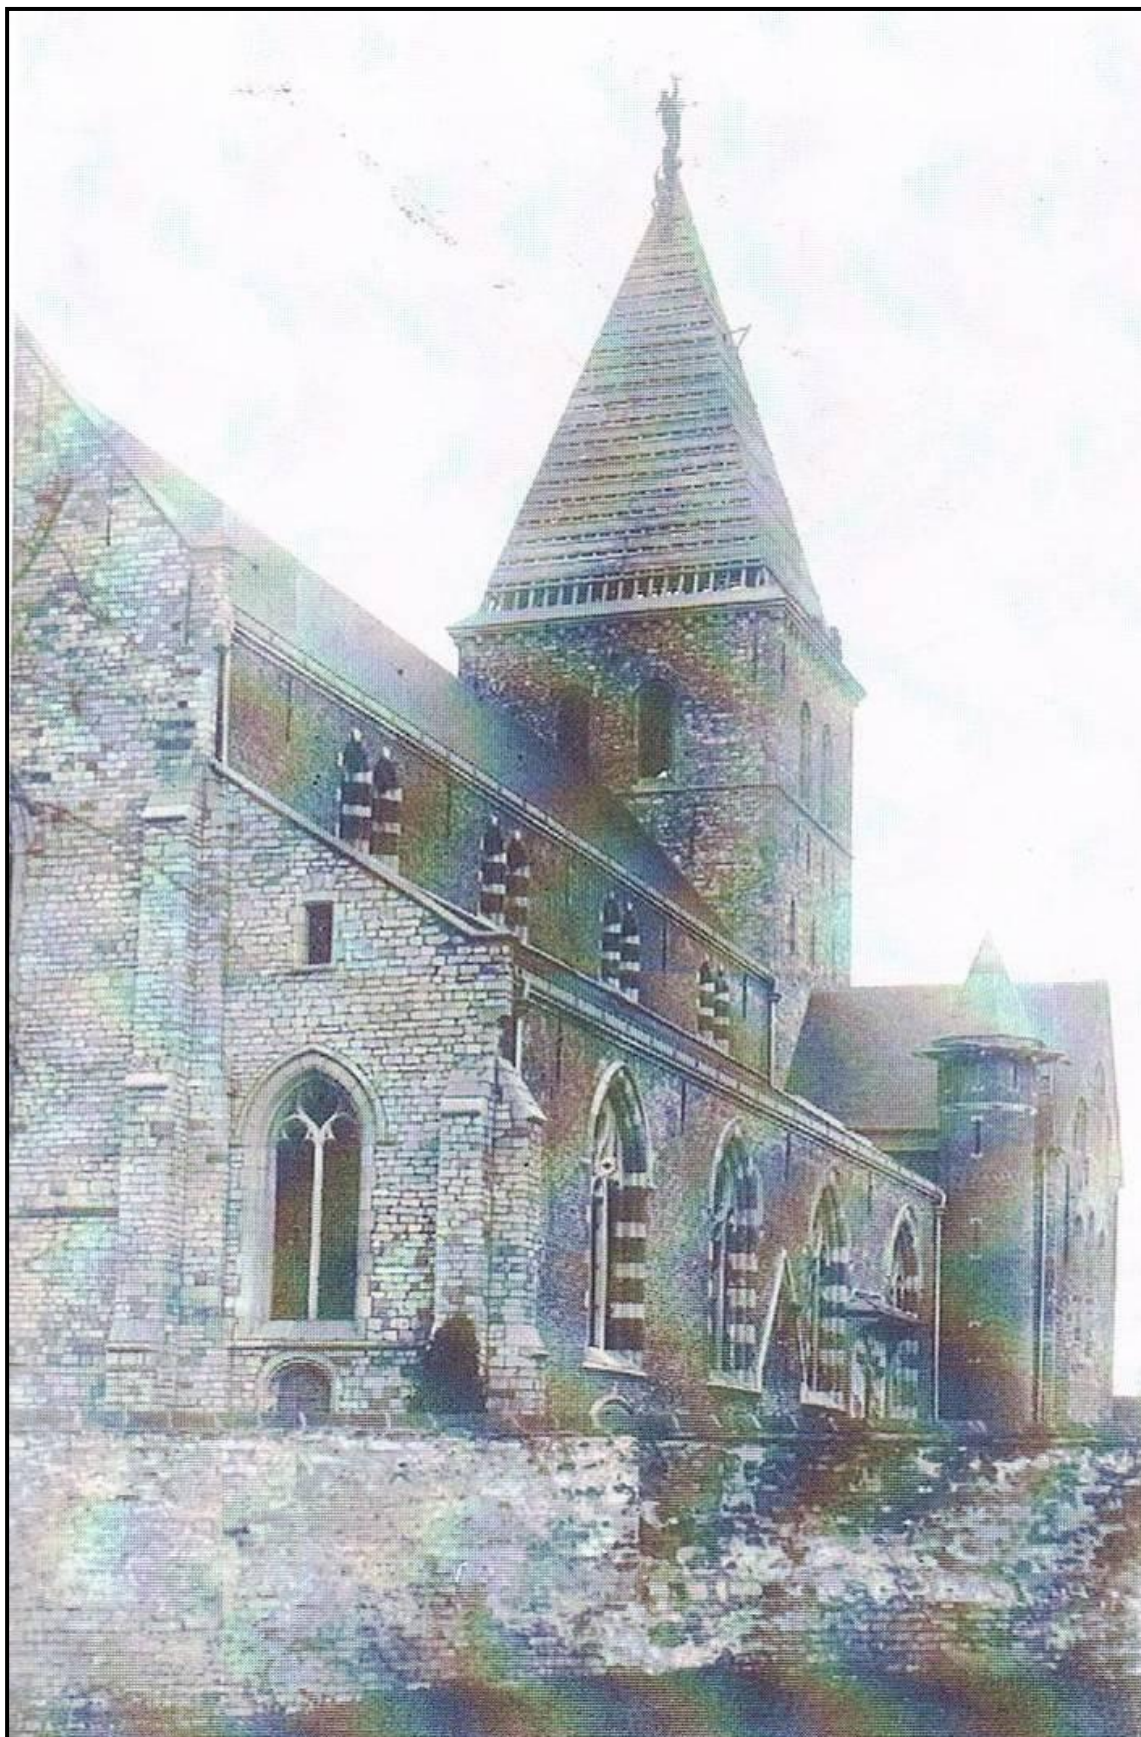
Figuur 8: 1923, de nieuwe kerk is bijna klaar (© Luyssaert J, 1998, p. 221).

Tijdens gevechten aan het Schipdonkkanaal werd de kerk op 21 oktober 1918 door Belgische troepen getroffen. Vooral de noordelijke beuk en de toren werden zwaar beschadigd (zie figuur 7). Op een perceel van toenmalige burgemeester De Kerckhove d'Ousselghem, gelegen op de huidige splitsing van de Stationsstraat en de Dennendreef, werd een houten oost-west georiënteerde noodkerk opgetrokken.¹¹ In 1923 werd het herstel van de oorspronkelijke kerk aangevat (zie figuur 8). Deze werken waren wellicht eind 1925-begin 1926 voltooid. De west-, noord- en zuidkant bleven nagenoeg onveranderd. De middenbeuk werd verhoogd. De toren werd nu vierkantig en minder spits.¹²

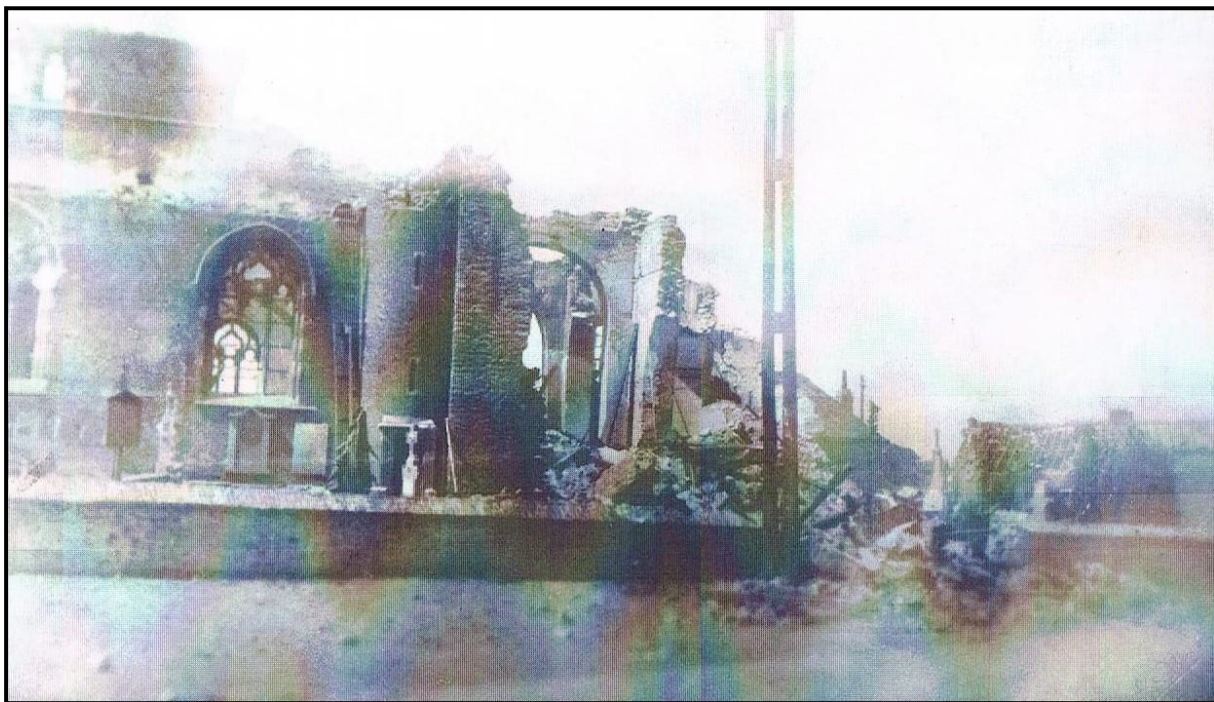
Figuur 15: De zuidkant van de kerk na de vernieling op 24 mei 1940 (© Luyssaert J, 1998, p. 250).

Op 24 mei 1940 werd om 16u de kerk door het Belgische leger om strategische redenen opgeblazen. De toren stortte neer en de Romaanse en vroeggotische gedeelten van het koor en kruisbeuken werd tot puin herleid (zie figuur 15). Tijdens de bezetting hebben de Duitsers wat nog restte afgebroken en het puin naar Aalter en Ussel gevoerd om er de vliegvelden aan te leggen.¹³

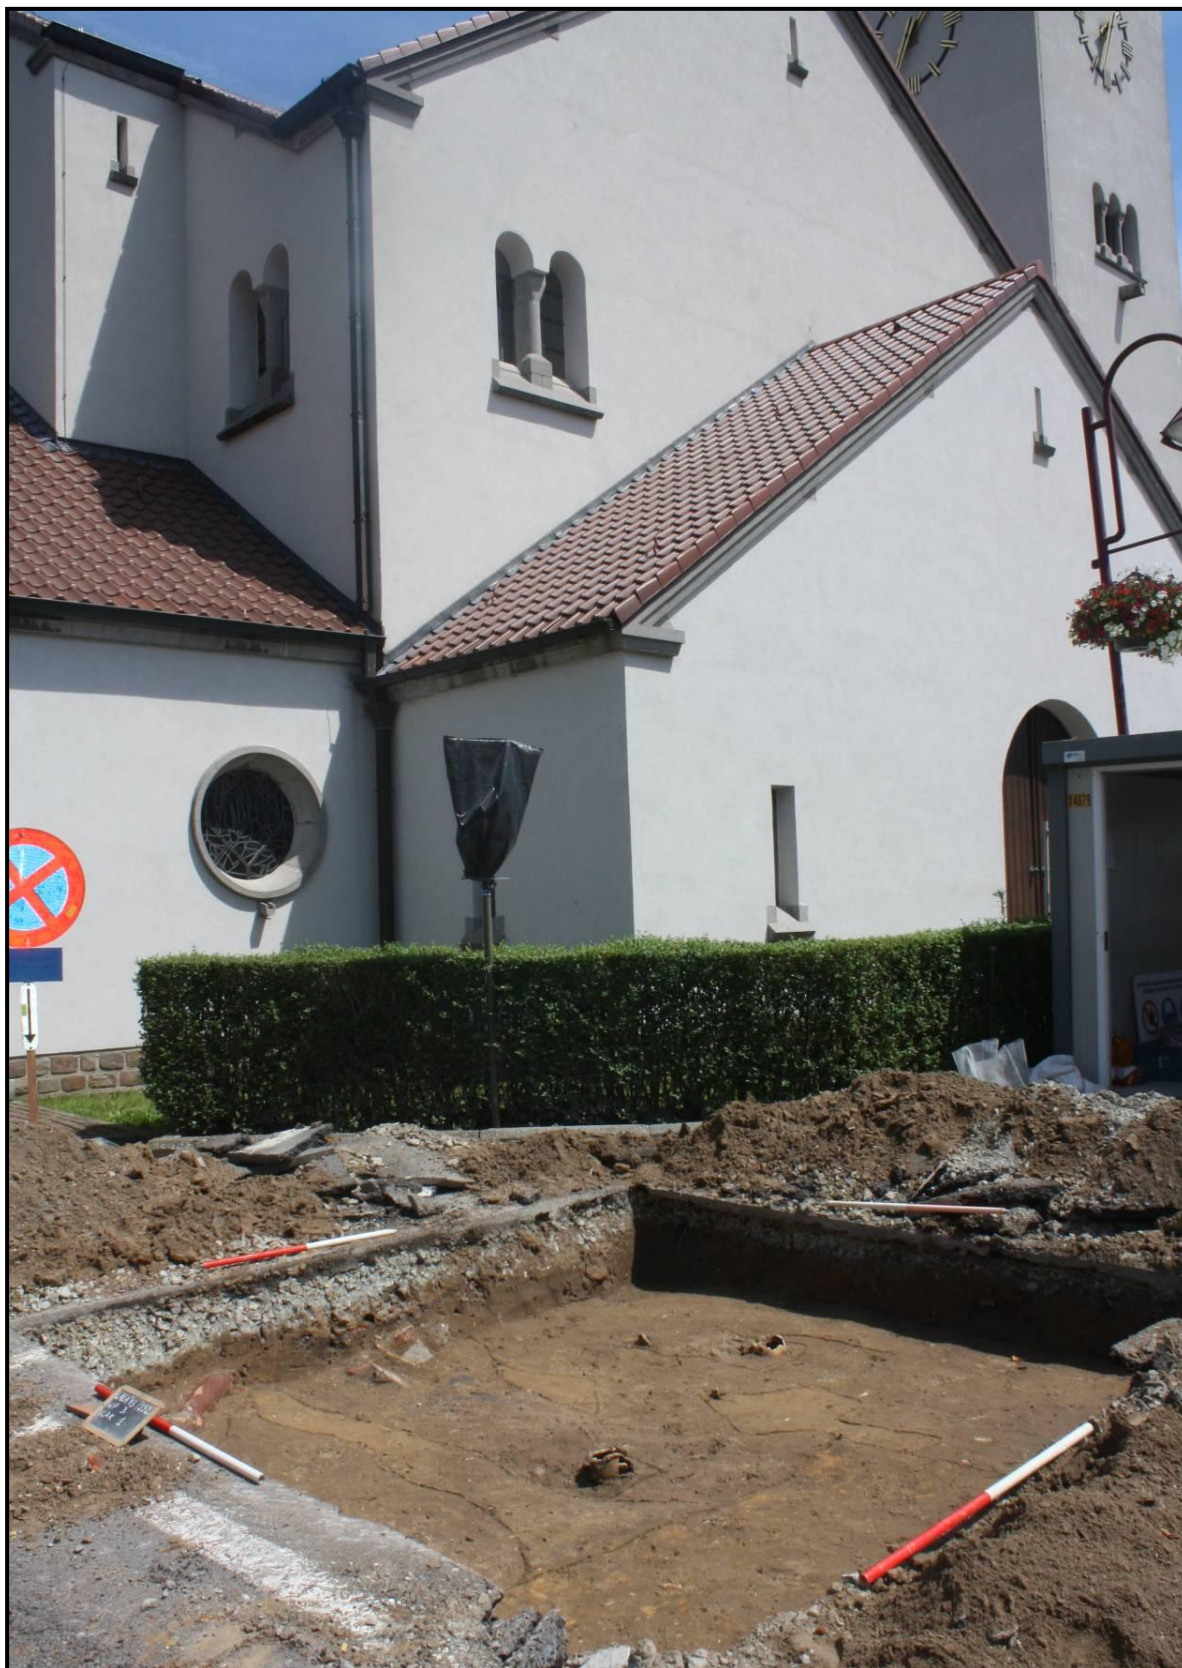
Figuur 16: Zicht vanuit het noordwesten op de huidige kerk tijdens het archeologisch onderzoek, met op de voorgrond vlak 1 van WP3.

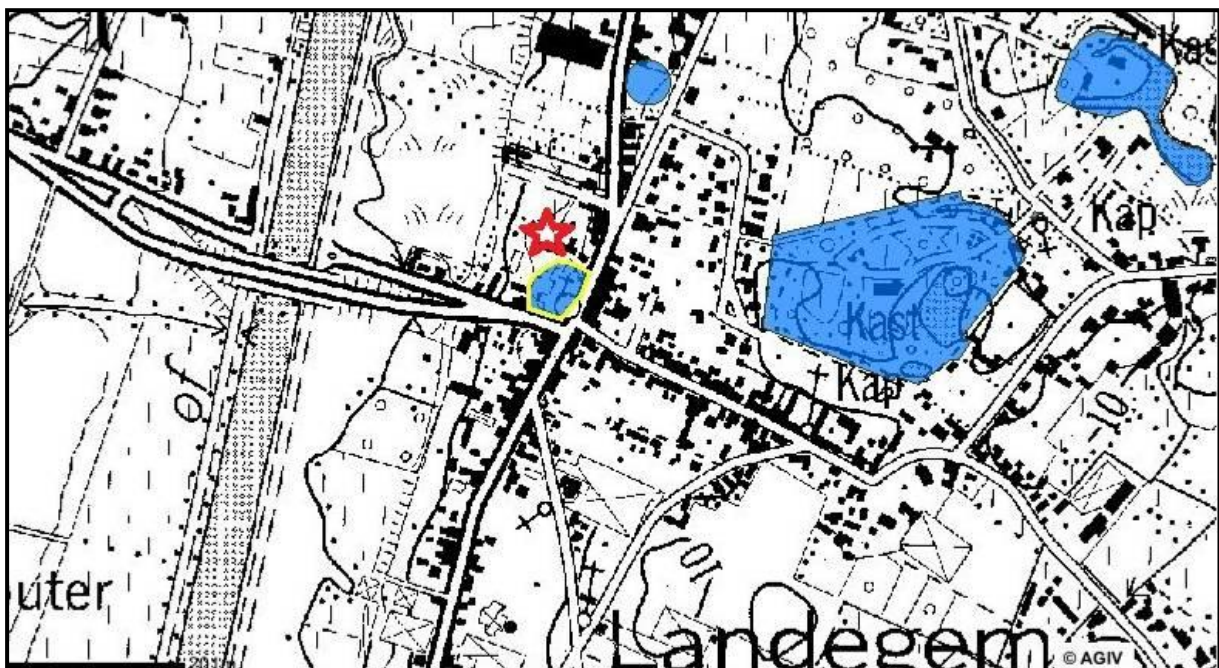
Figuur 17: Situering van de kerk (blauwe bol onder de rode ster) en het archeologisch proefsleuvenonderzoek van 2009 (rode ster) op de CAI met ten noorden ervan de locatie van de Romeinse bibliotheeksite (kleine blauwe bol) (© <http://cai.erfgoed.net>).

In juni 2009 vond er ten noordoosten van de kerk van Landegem een archeologisch proefsleuvenonderzoek plaats (zie figuur 17). Daarbij werden echter geen noemenswaardige archeologische vondsten gedaan waardoor een vervolgonderzoek niet geadviseerd werd.¹⁵ Op de site van de huidige bibliotheek te Landegem werden in 1998, naast mesolithisch materiaal, de resten van een Romeinse nederzetting gevonden (zie figuur 17).¹⁶ Naar aanleiding daarvan vond in juli 2013 een werfbegeleiding plaats bij de uitbreiding van de bibliotheek met een foyer en de bouw van een nieuw jeugdhuis in de Stationsstraat te Landegem.¹⁷

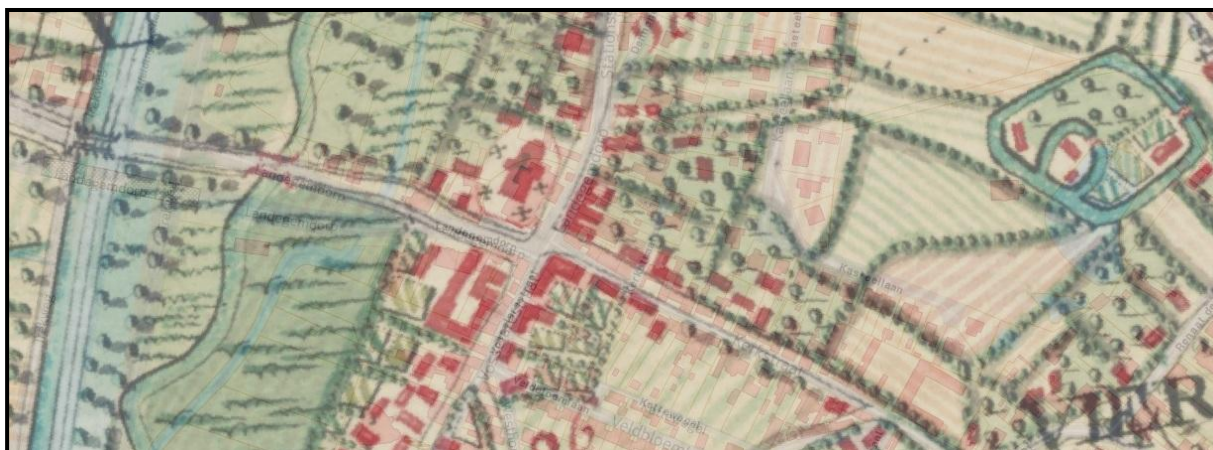
Figuur 19: Projectie van de Ferrariskaart (1771-1778) op het huidige kadaster (© <http://www.geopunt.be/kaart>).

Op de projectie van de huidige kadasterkaart op de Atlas der Buurtwegen uit 1840 is te zien hoe de huidige kerk een iets andere oriëntatie heeft dan de oude kerk (zie figuur 18). De funderingen van deze oude kerk bevinden zich dus niet helemaal onder de huidige kerk en kunnen mogelijk bij het archeologisch onderzoek ten zuiden en ten westen van de huidige kerk gevonden worden. De projectie van het huidige kadaster onder de Ferrariskaart uit 1771-1778 is iets minder verhelderend.

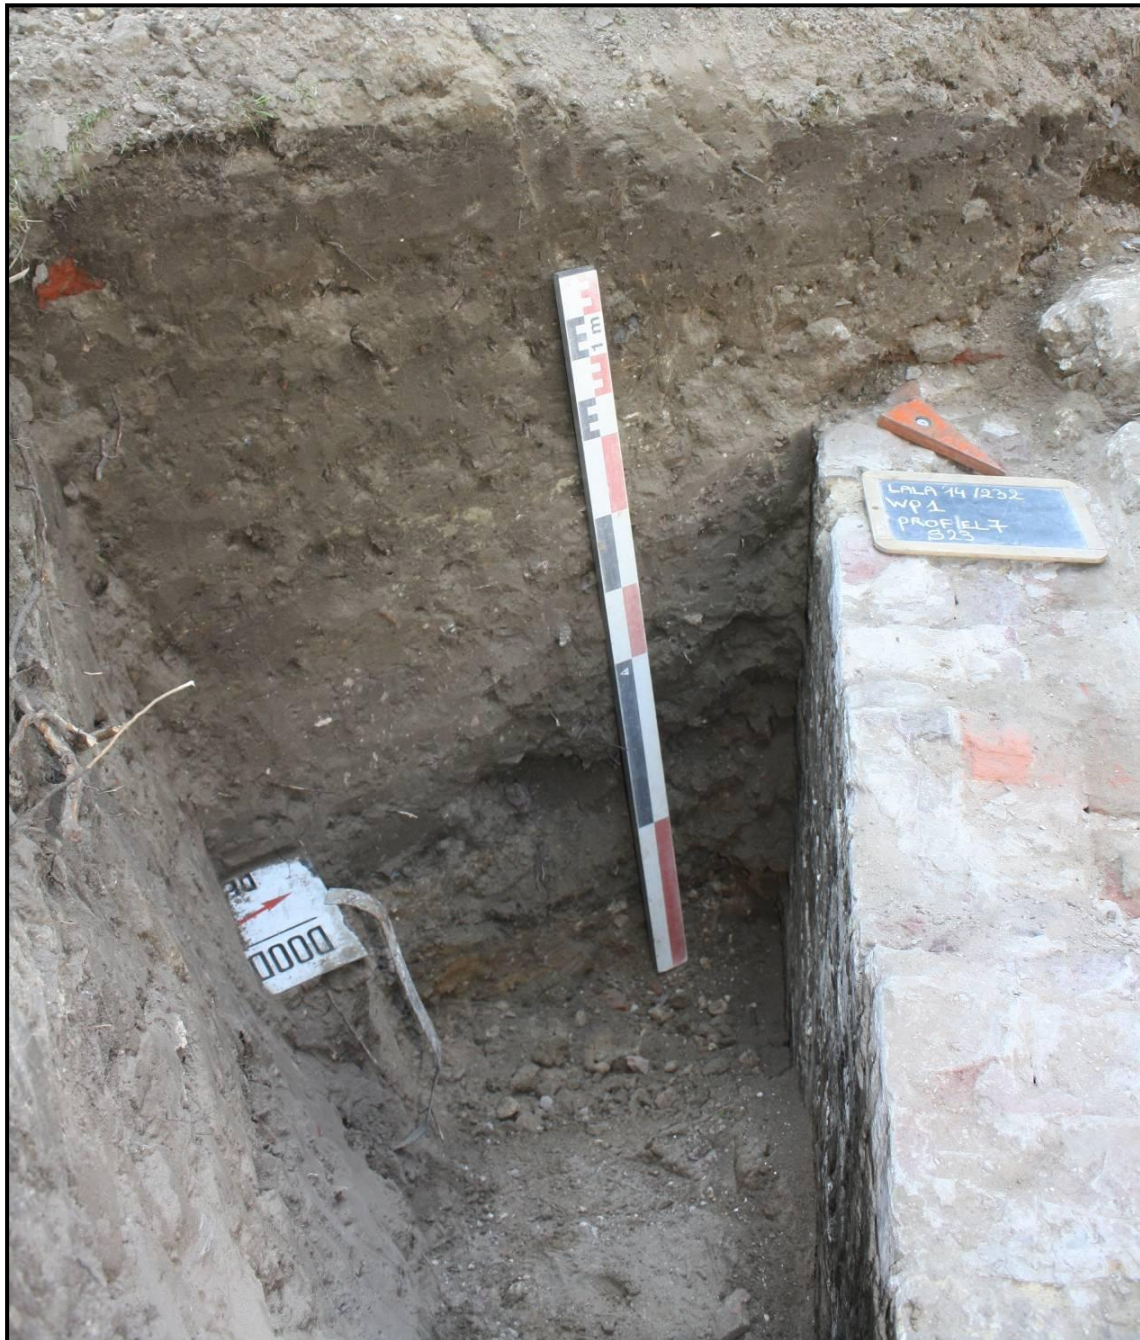
Figuur 20: Verdieping ten zuiden van de recente bakstenen muur: een vulling met recent 20^{ste}-eeuws materiaal.

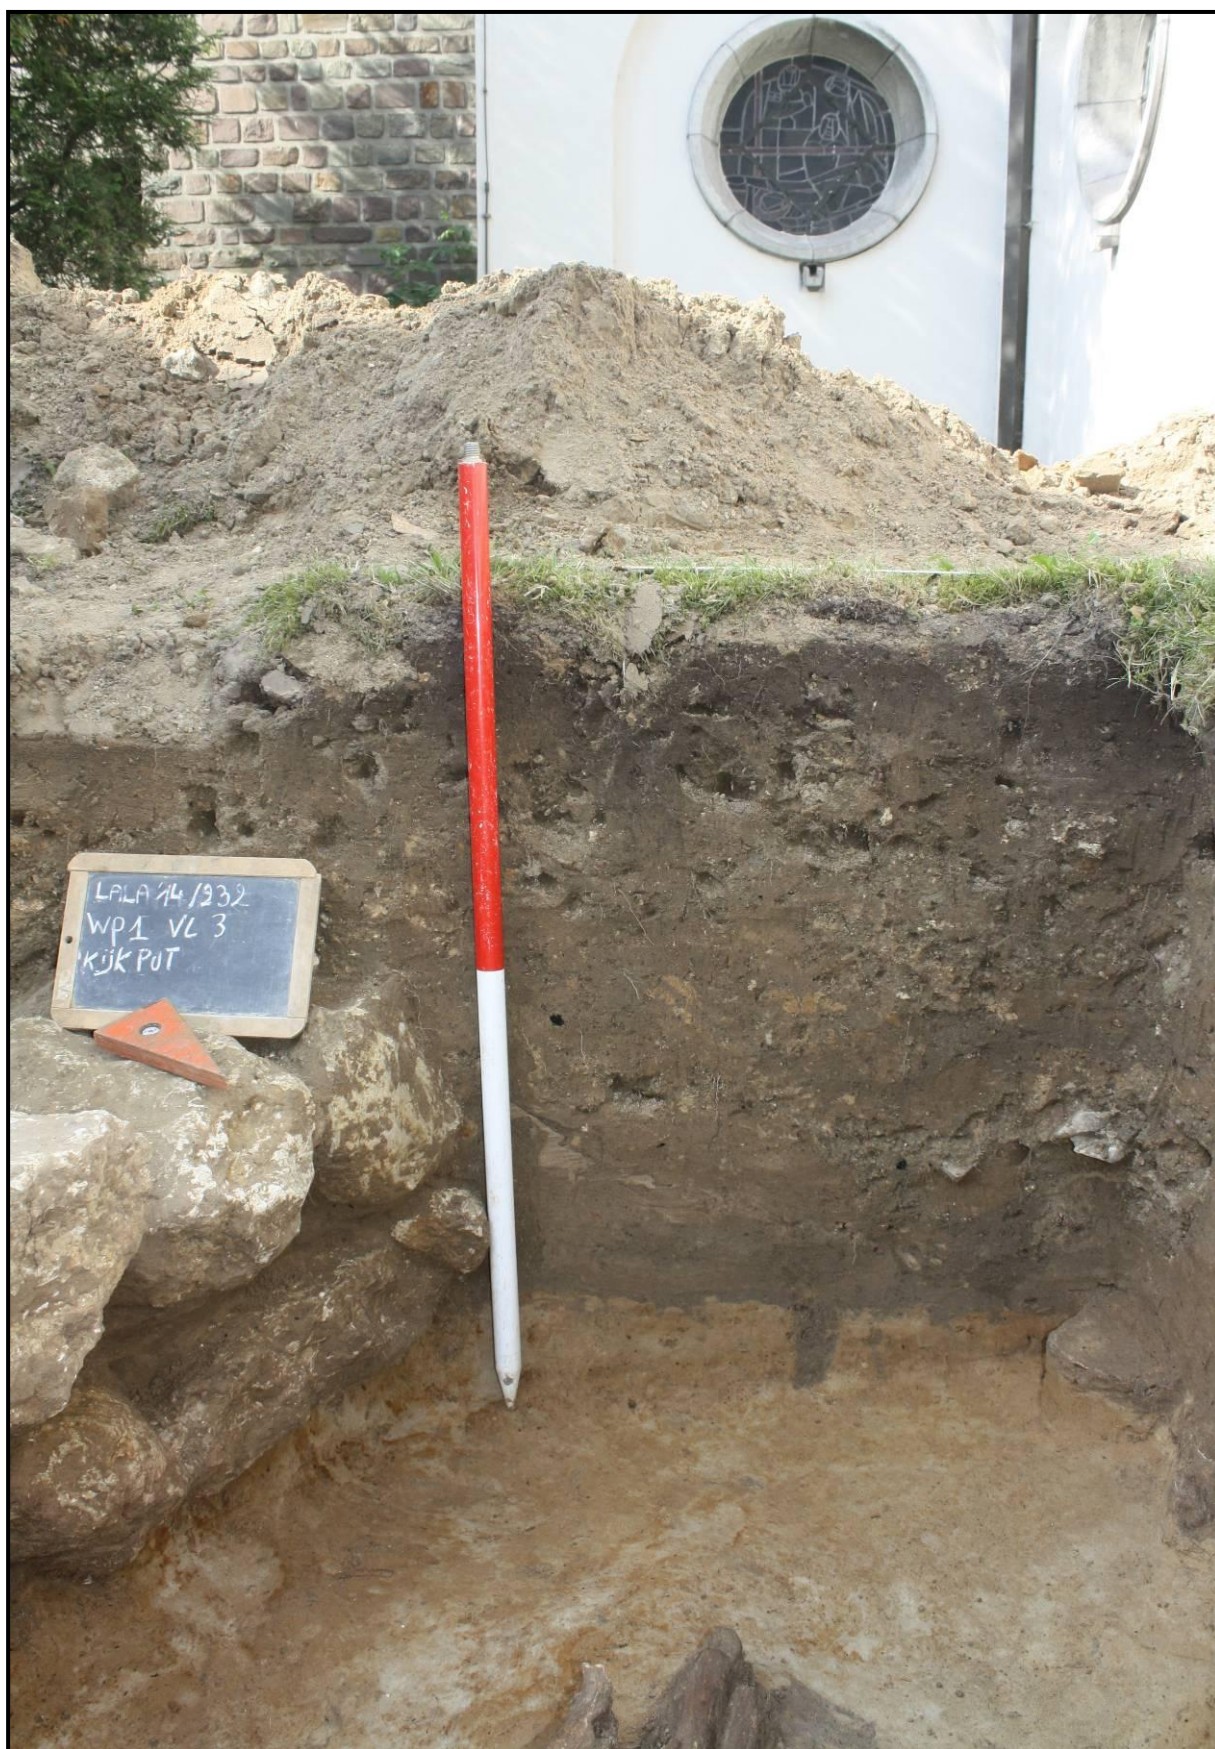
Figuur 21: Westprofiel in werkput 1 met de gele compacte moederbodem op 80cm diepte.

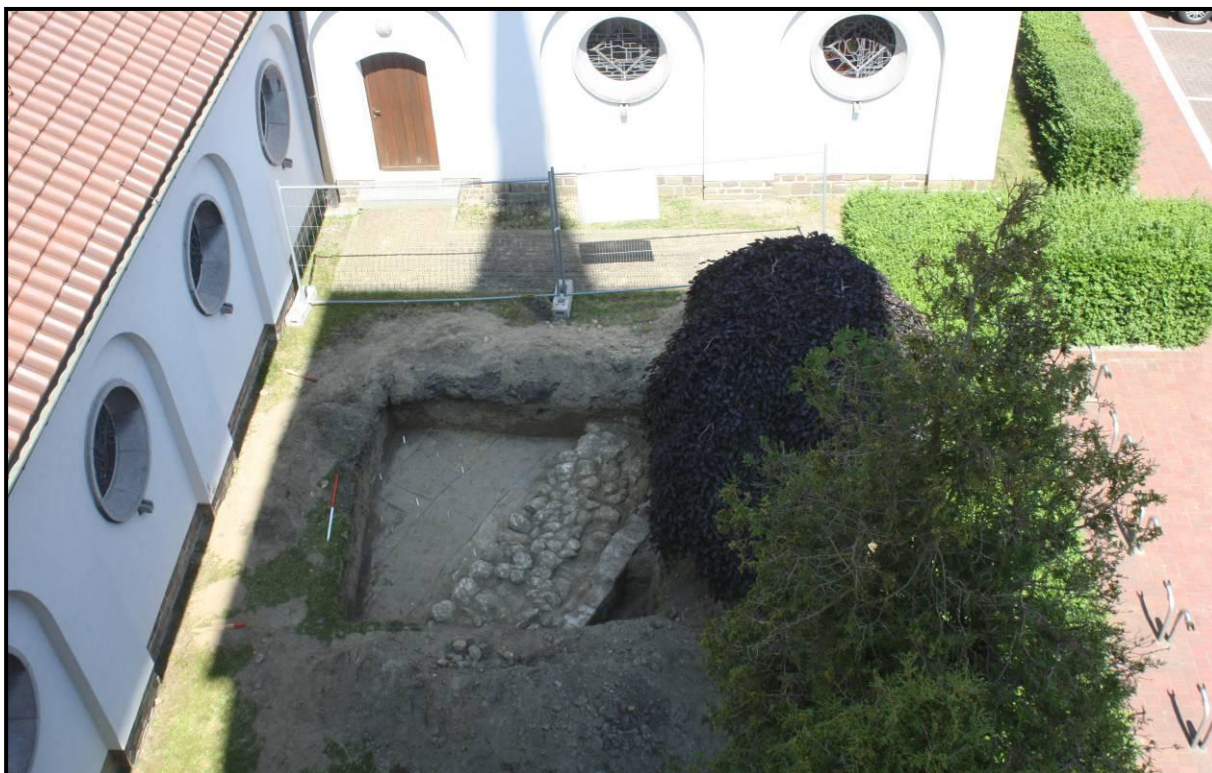
Figuur 22: Bovenaanzicht op WP1 vanuit de toren in het westen.

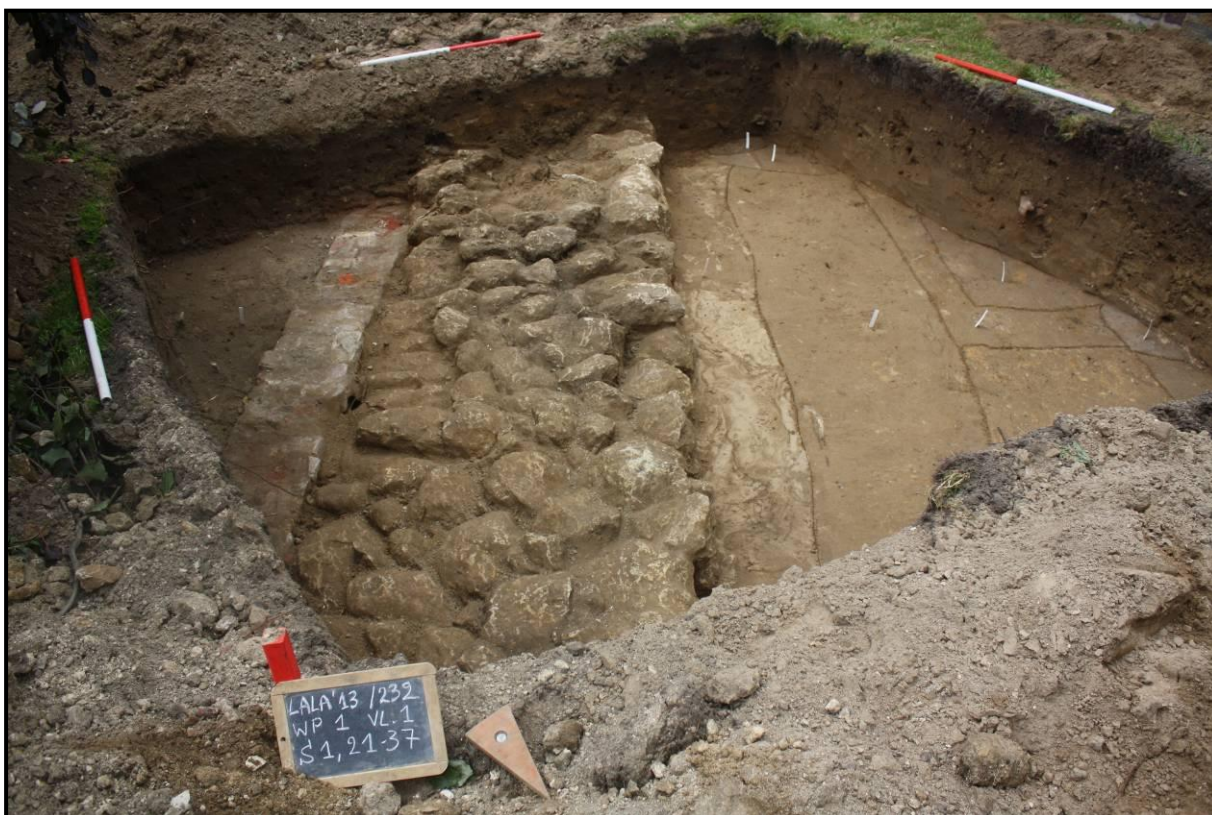
Figuur 23: De zuidelijke natuurstenen muur van de oude middeleeuwse kerk met aan de binnenzijde verschillende rechthoekige grafkuilen evenwijdig met de muur.

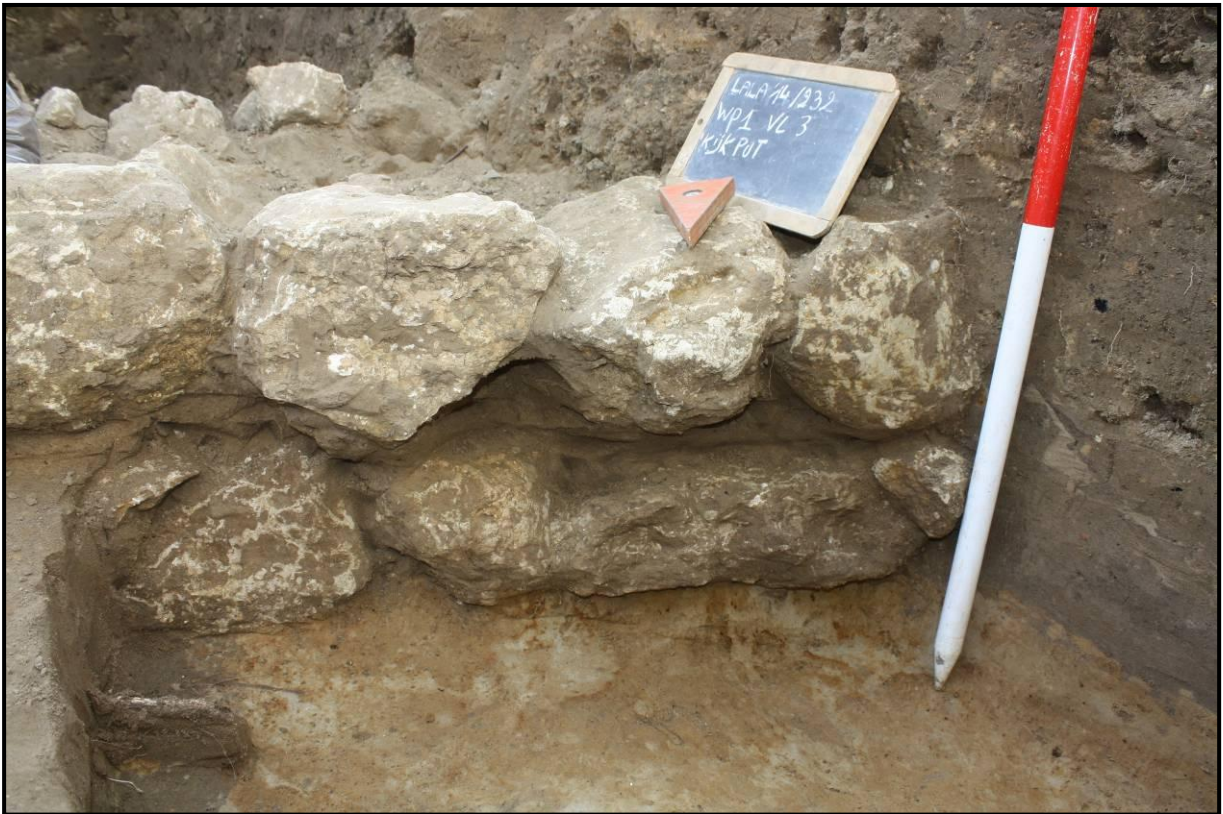
Figuur 24: S1 in WP1. Het restant van de natuurstenen muur van de vermoedelijke 11^{de}-eeuwse kerk is slechts twee rijen dik en rust op de stevige zandige moederbodem.

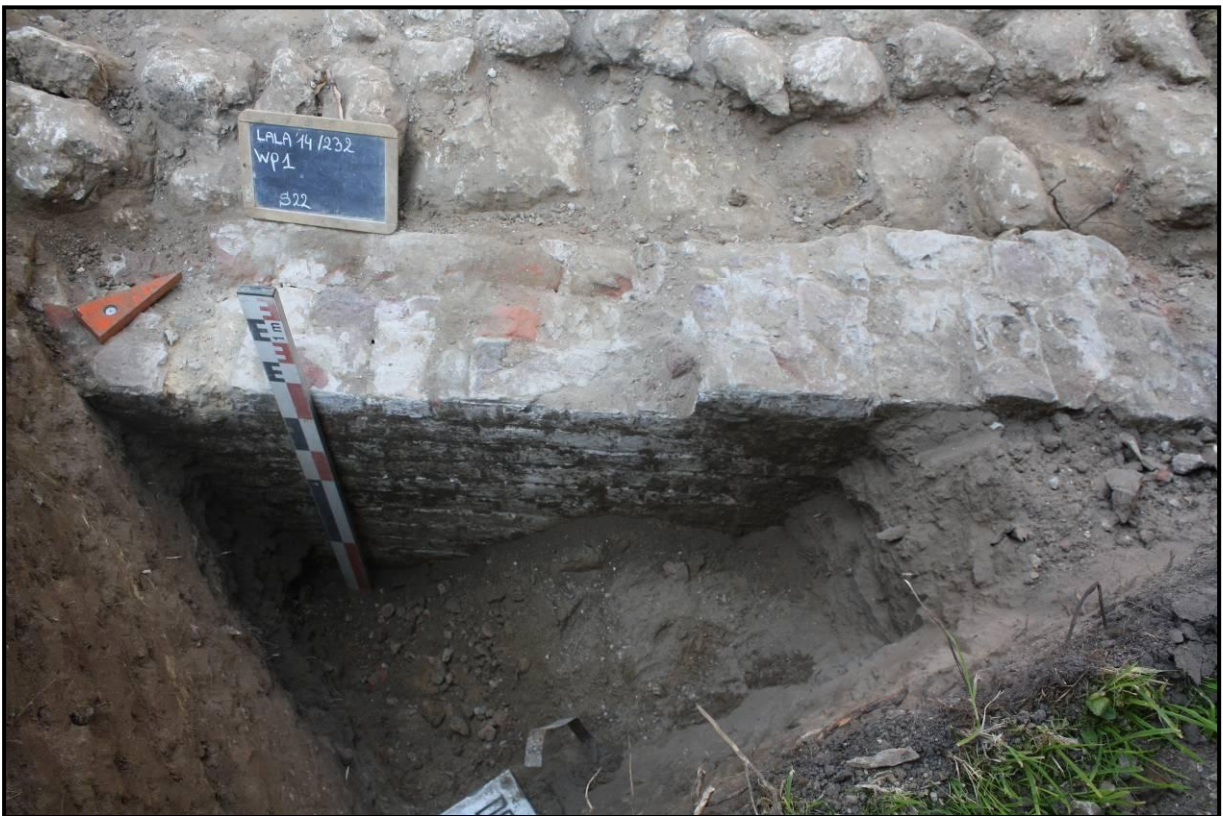
Tegen de zuidzijde van deze natuurstenen muur werd in recentere tijden een bakstenen muur gezet, die samengehouden wordt door een zeer harde grijswitte kalkmortel. Tijdens het verdiepen ten zuiden ervan werd enkel 20^{ste}-eeuws materiaal gevonden. Aan de zuidzijde lijkt deze muur met kalk te zijn gewit (zie figuur 25). De meest waarschijnlijke hypothese is dat het gaat om een muur van de heropgebouwde kerk uit het interbellum.

Figuur 25: Bakstenen muur aangebouwd tegen de zuidkant van de natuurstenen muur.

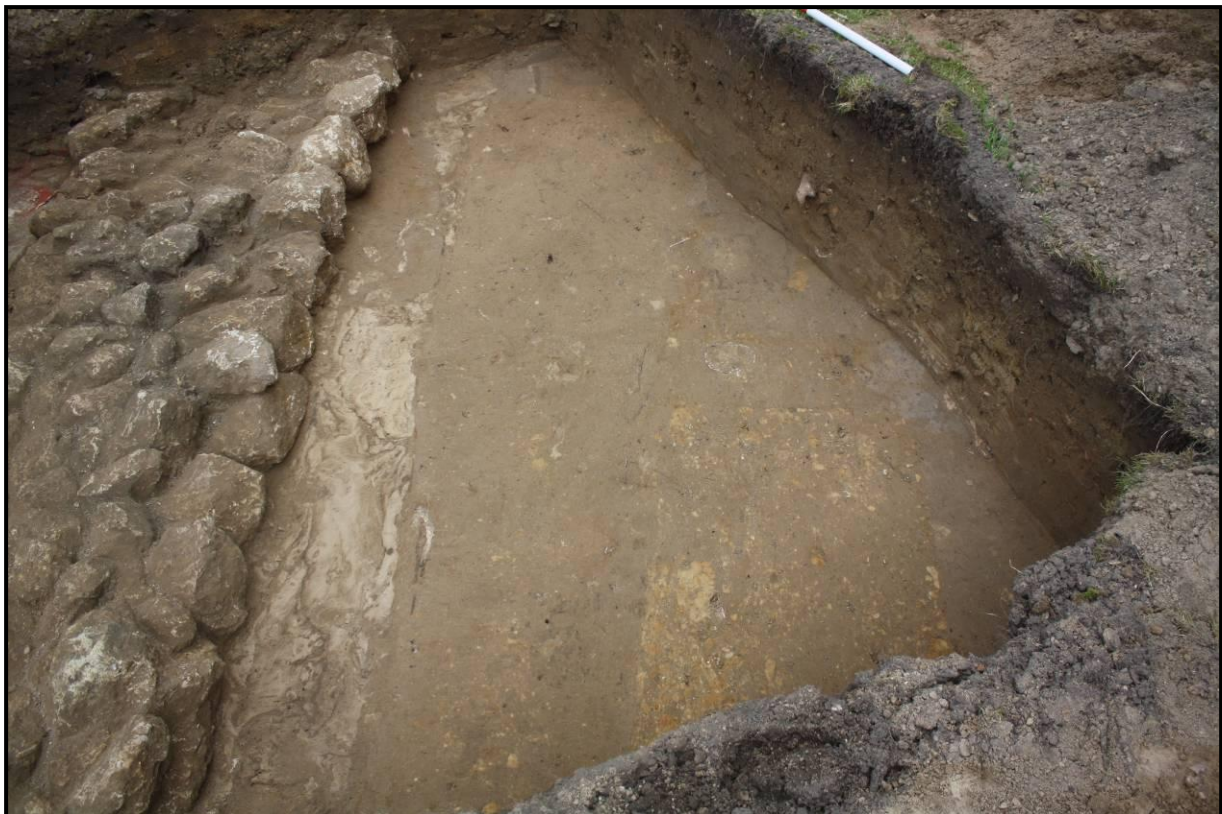
Figuur 26: Detailfoto van de rechthoekige en rechtlijnige verkleuringen aan de binnenzijde van de oude kerk in vlak 1 van WP1.

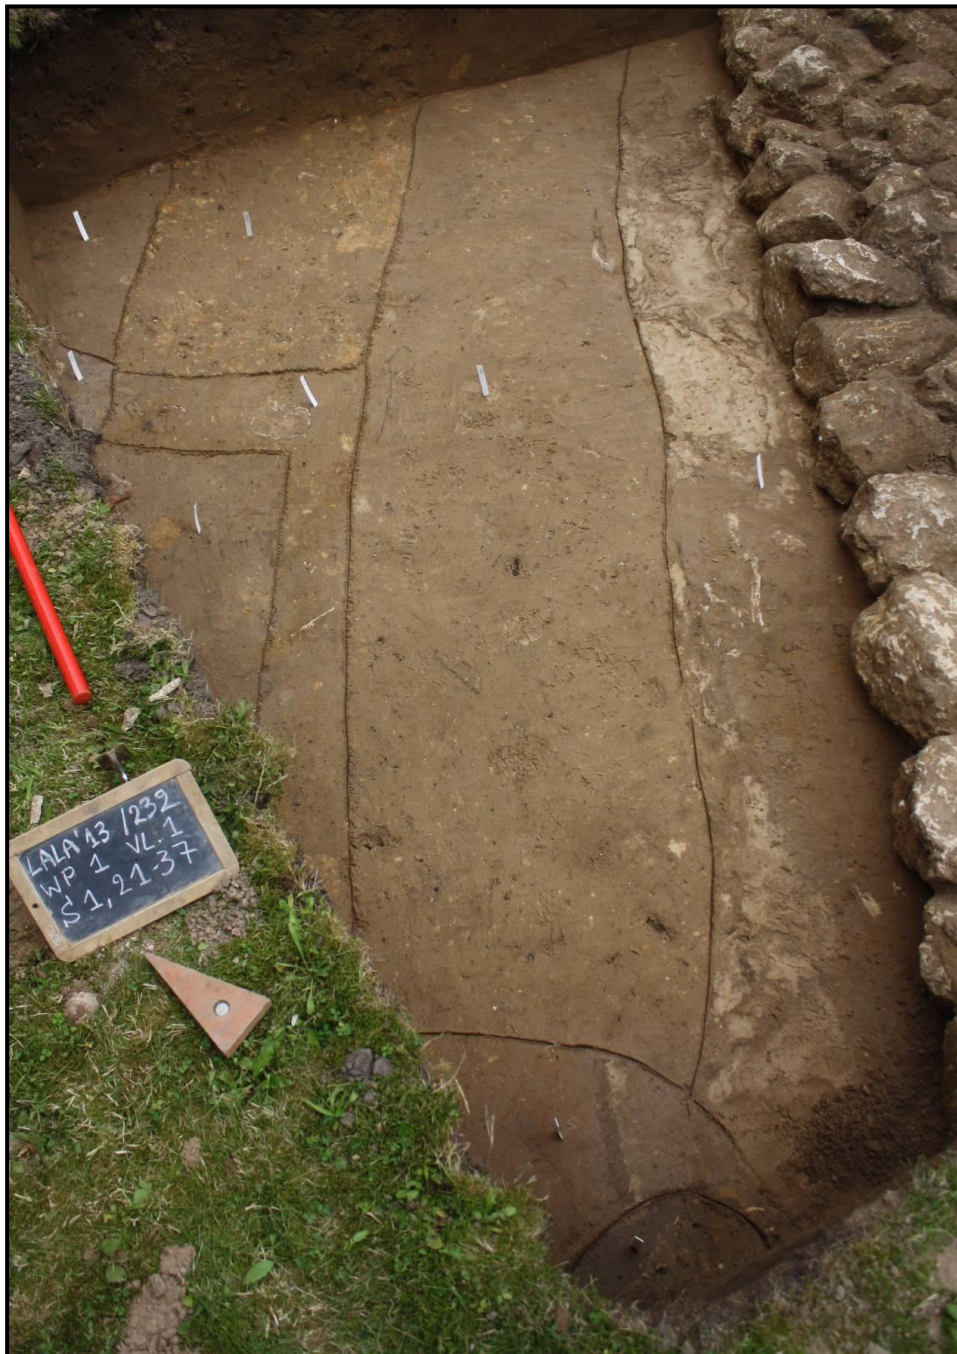
Figuur 27: Het noordelijke deel van WP1 gezien vanuit het zuiden met inkrassing van de sporen.

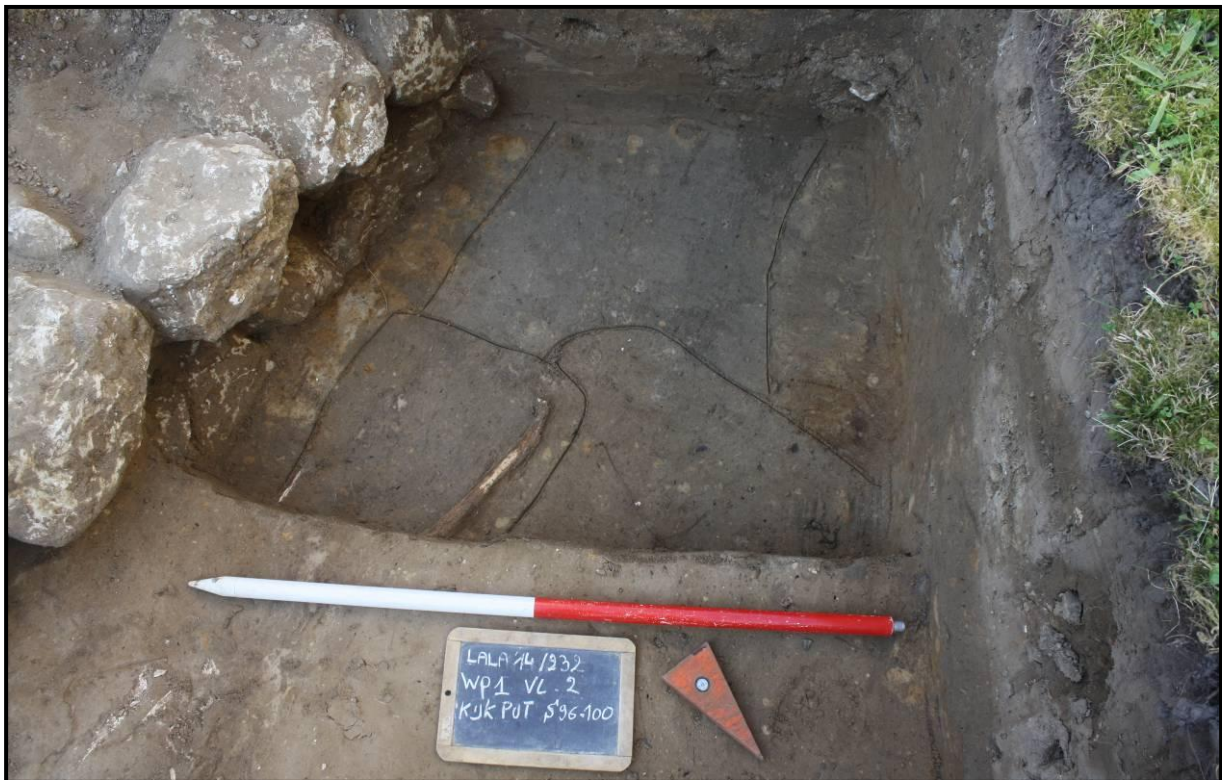
Bij het verdiepen in de noordwestelijke hoek van WP1 werd echter duidelijk dat de zandige moederbodem slechts 30cm dieper zit (zie figuren 28 en 29). Het menselijk botmateriaal in deze zone was heel slecht bewaard. In de noordelijke putwand leek zich een zeer broos restant van een mogelijk kinderskelet (skelet 6) te bevinden. Een ander mogelijk restant van een menselijke begraving in deze zone bevond zich niet meer in anatomisch verband (skelet 7). Verschillenden lange beenderen werden samen met een schedel gevonden (zie figuur 29). Bij een vervolgonderzoek in deze zone zal moeten re-

Figuur 28: Zicht op vlak 2 in WP1 met nog steeds de vermoedelijke rechthoekige grafkuilen.

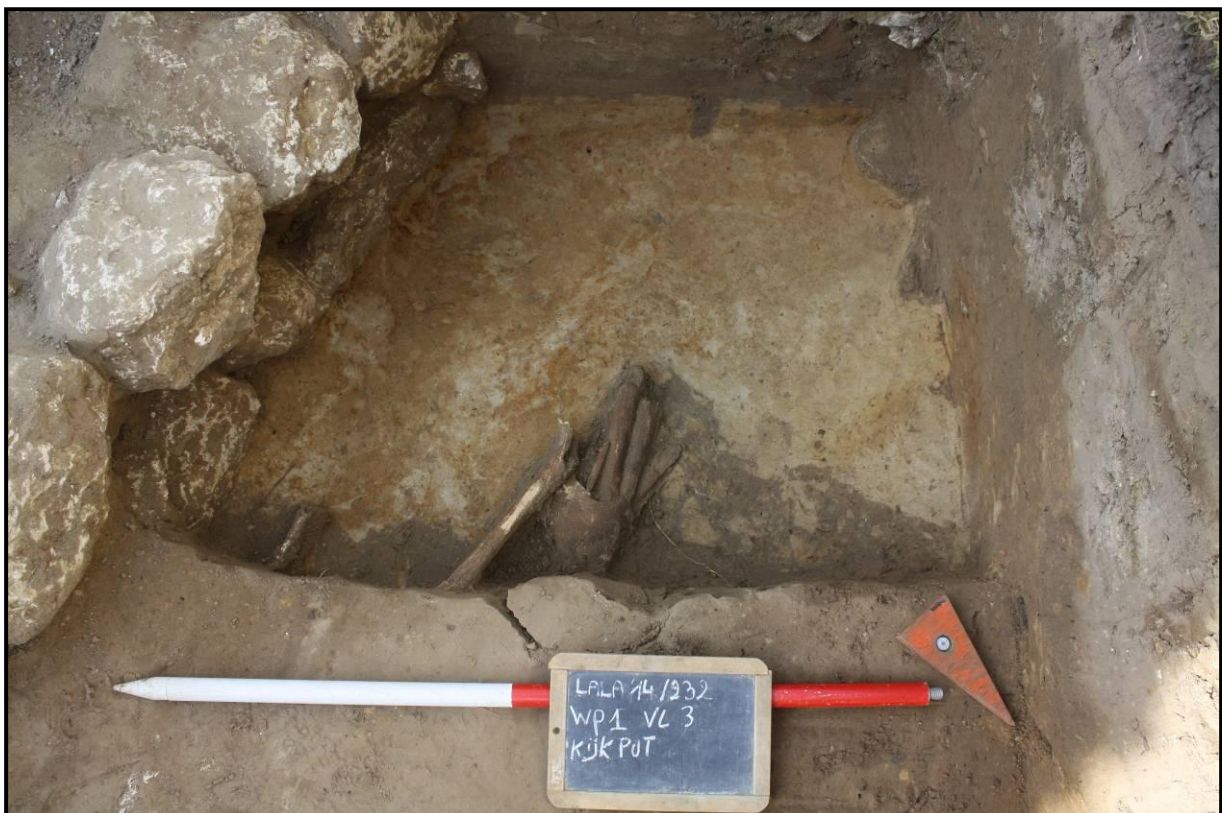
kening gehouden worden met de zeer broze bewaringstoestand van de skeletten; tezelfdertijd betreffen het mogelijk zeer oude begravingen (onderste niveau) van individuen die indertijd binnen de kerk begraven werden. In elk geval is er in deze zone aan de binnenzijde van de oude kerk nog slechts één begravingsniveau bewaard gebleven. De zone ten zuiden van de oude natuurstenen muur is dan weer deels verstoord, wellicht als gevolg van de heropbouw van de kerk in de jaren 1920 en de vernietiging ervan tijdens WOII.

Figuur 29: Vlak 3 in WP1 met de zandige moederbodem en de menselijk botresten van ten minste twee individuen. Rechts in de hoek gaat het wellicht om een kindskelet dat slecht bewaard is; op de voorgrond gaat het om een schedel en enkele beenderen die niet meer mooi in verband zaten.

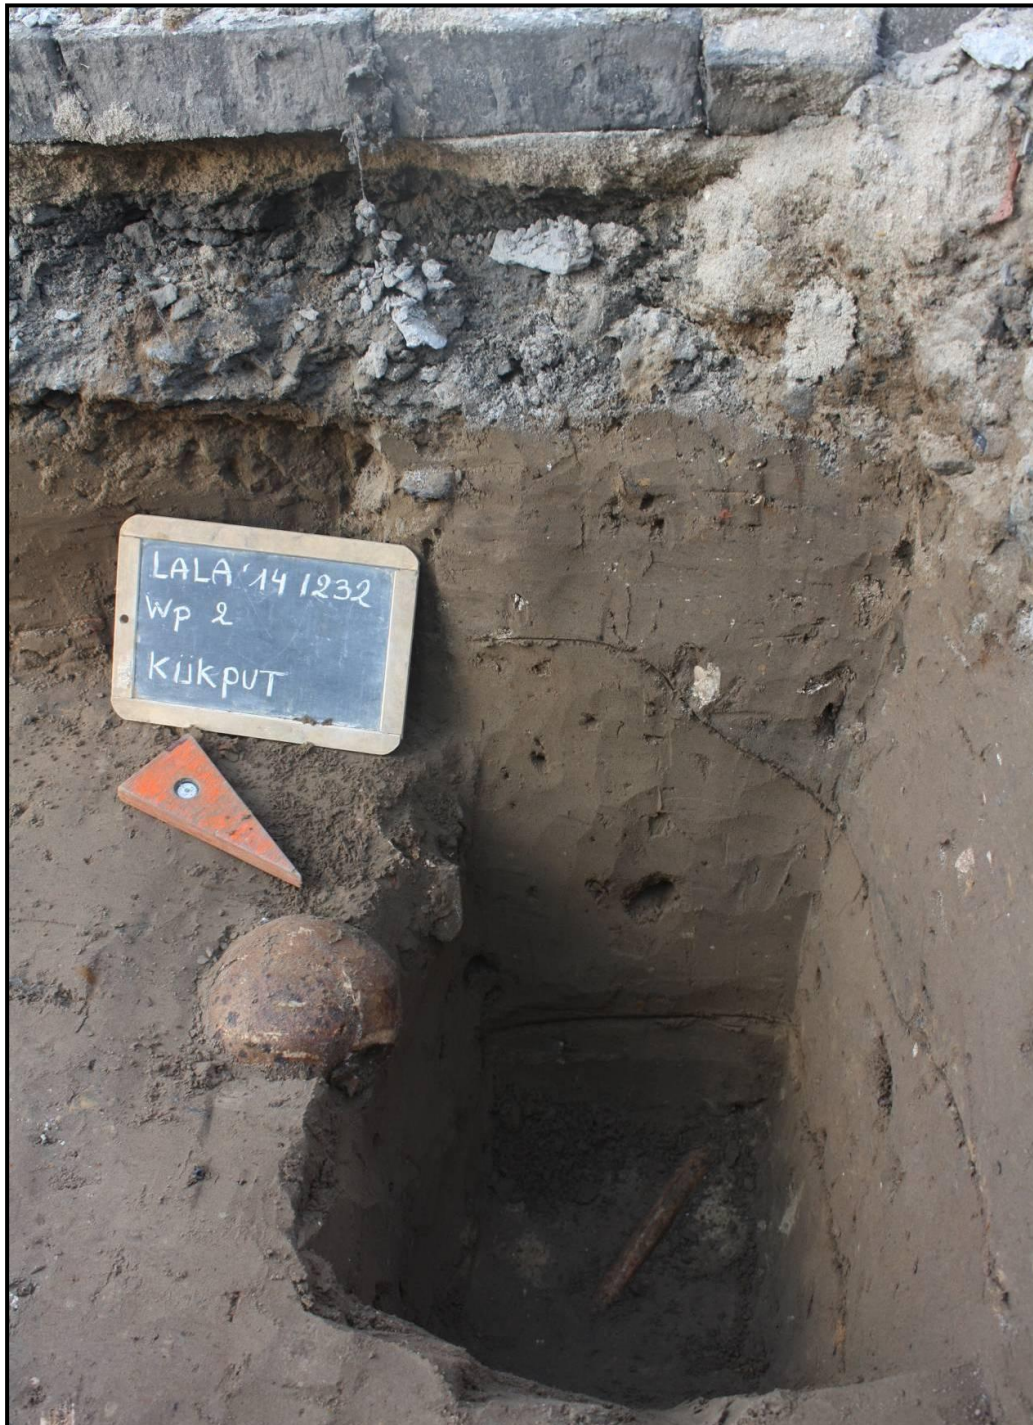
Figuur 30: Zicht op de kijkput in WP2 met onderaan op de grens met de moederbodem nog een been dat een ouder begravningsniveau aantoont.
